KIOST-TR-2023-0403

다중음향측심기 네트워크 오류 및 대응 방안
Network Error of Multibeam Echo Sounders and
Countermeasures

2023. 9. 25.

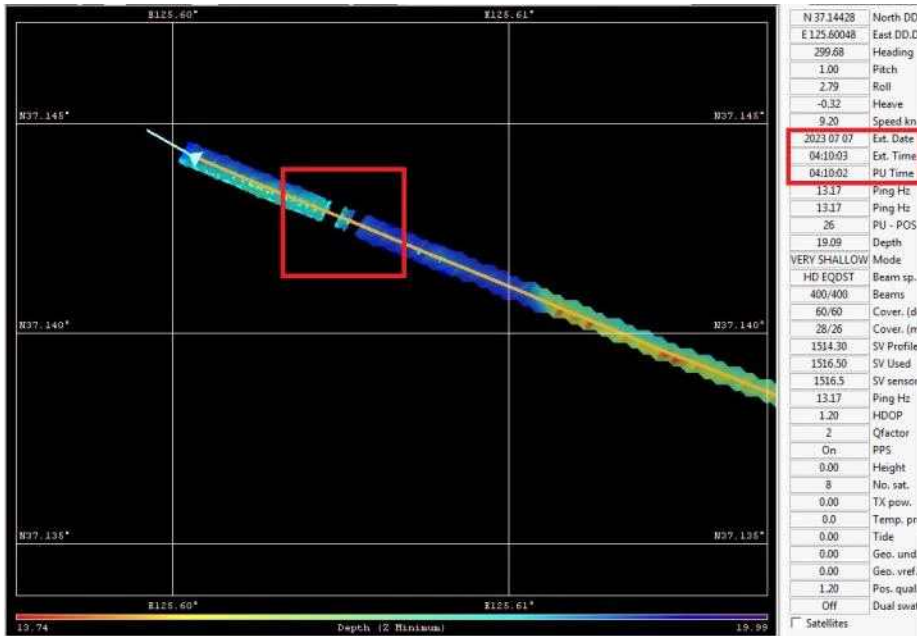
조사선 사용이후 7월 6일 및 8일 제출된 연구장비사용 기록서에는 “불규칙적, 부분적으로 Logging이 안됨” 의 안내와 그림 1과 같은 오류가 컴퓨터에 기록되어 있다.

그림 1. 2023년 7월 7일 자료 이상 시 연구자의 기록(SIS 4.3.2)

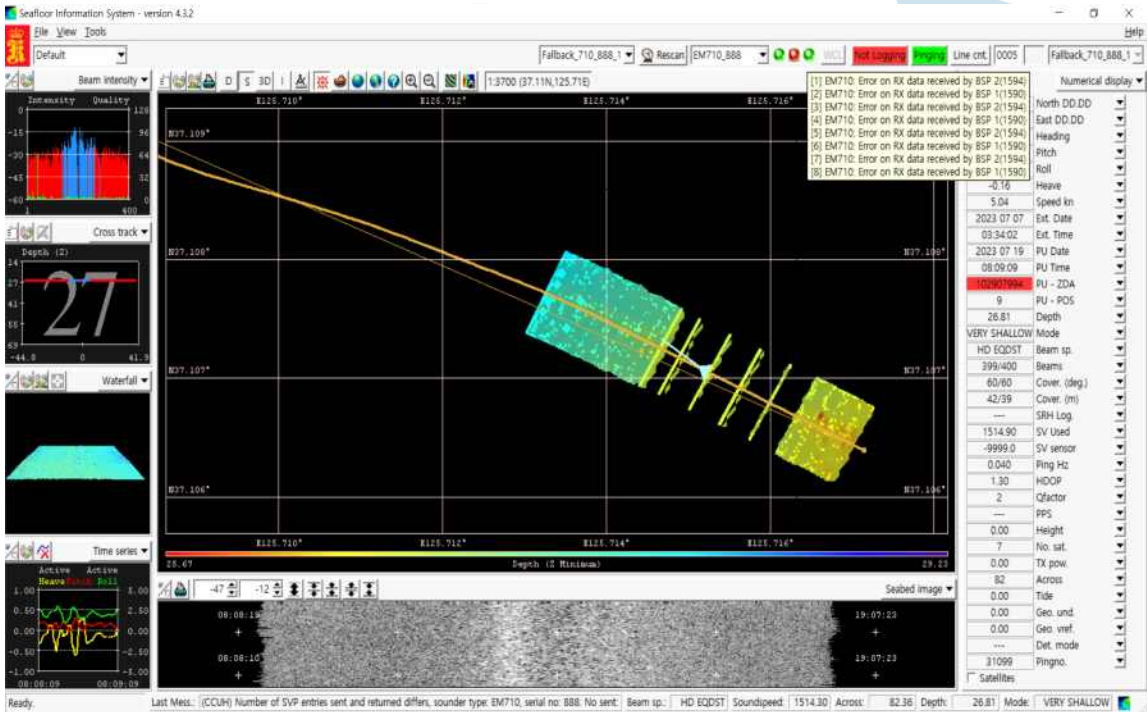
재생동글(SIS replay)은 기록된 자료를 절단하여 재생산이 가능하며, 추적을 용이하게 할 수 있다. 기록된 자료를 시간에 따라 재생하면, 그림 2와 같이 자료가 기록되지 않는 구간에서 SIS의 BSP Status를 나타내는 Status Lamp 2가 붉은색(오류/Error)으로 자료유실구간에서만 점등됨을 확인할 수 있고, 시스템에 나타난 오류는 아래와 같다.

“EM710: Error on RX data received by BSP 1”

“EM710: Error on RX data received by BSP 2”

시스템의 빔 형성 및 신호 처리를 담당 BSP 1과 2에서 RX 자료의 수신 오류를 안내하고 있다.

그림 2. 자료이상 현상(SIS 4.3.2 Replay 동글 재생)

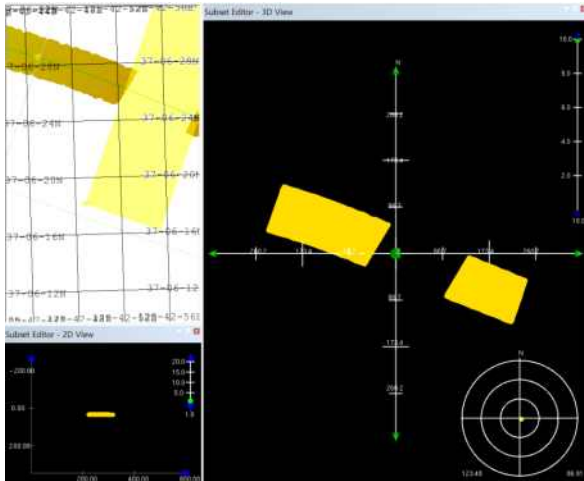
후처리 프로그램(Caris)을 이용하여 기록된 자료를 그림 3과 같이 확인할 수 있다. 이

상이 나타난 구간에서의 초기에는 자료가 기록되었으나, SIS와 동일하게 수심자료가 나타나지 않은 구간이 확인되었고, 일정시간이 지난 뒤 자료가 기록되어, 자료가 유실되었음을 확인할 수 있다. 자료의 누락은 여러 요인에 의하여 나타날 수 있다.

그림 3. 후처리 프로그램(Caris 11.4.18)을 이용한 자료 이상 확인

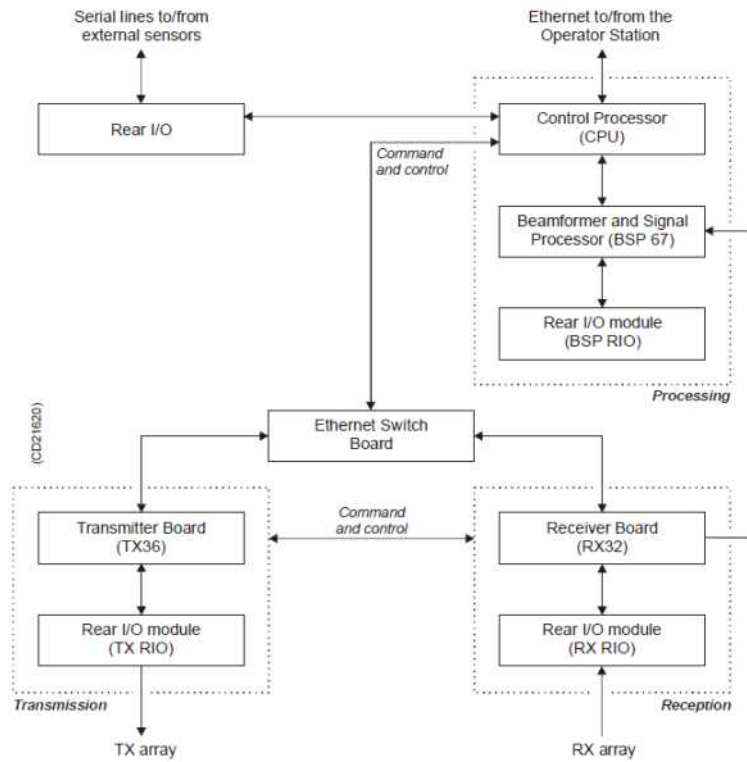
그림 5. Transceiver Unit 계통도

다중음향측심기의 신호처리 계통도는 그림 5와 같으며, BSP board는 CPU, Rear I/O, Ethernet Switch, Transmitter Board(TX), Receiver Board(RX)와 연결되어 동작한다. 오류의 원인은 Receiver Board(RX)에서 전송되는 자료의 오류로 표시되나, RX 케이블의 연결상태는 정상적이었다.

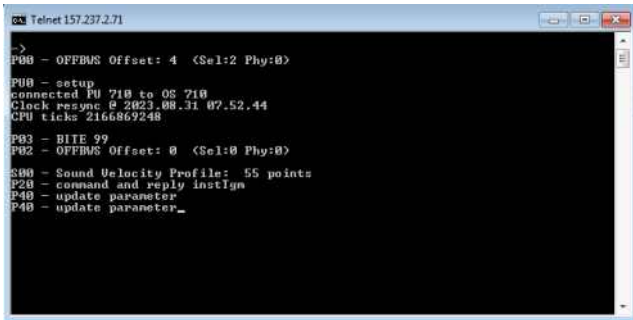
Telnet 명령어 이후 SIS 프로그램을 실행 시, 그림 6과 같이 CPU등 장비의 일부 동작상태가 나타나며, 그림 7과 같이 이상 발생을 확인하기 위하여 Telnet과 Message Service를 동시에 화면에 표시하면 효과적이다.

그림 6. Telnet 화면

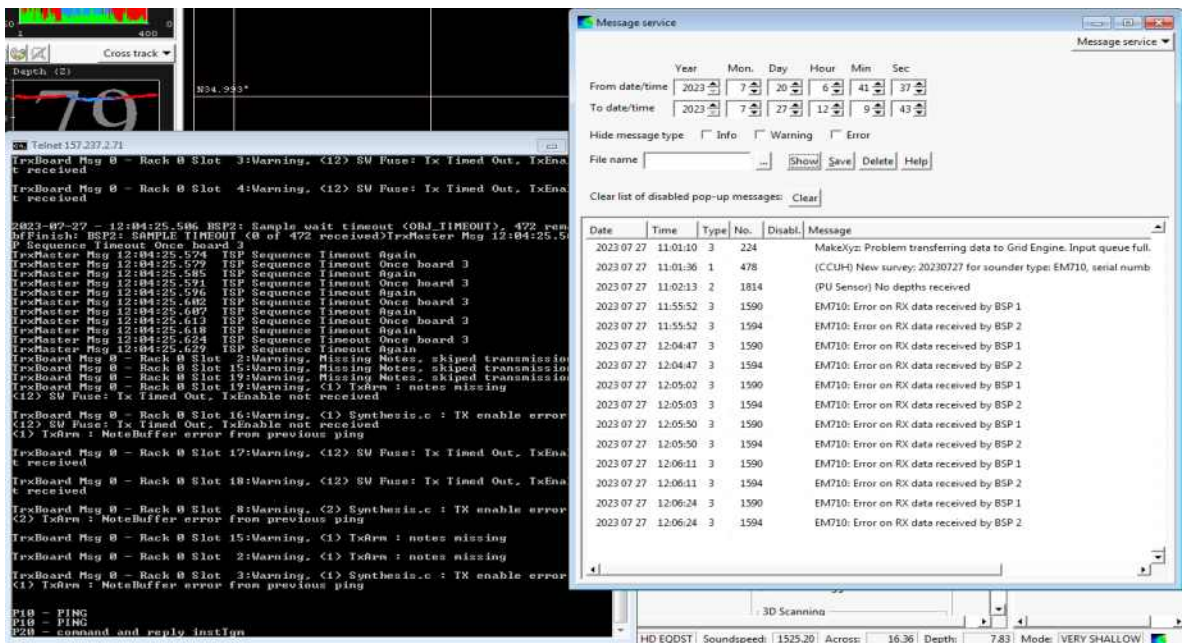
그림 7 및 아래와 같이 BSP1, BSP2에 오류가 발생하였으며, 각 보드의 신호 전달이 원활하지 않음을 나타낸다.

그림 7. 이상 시 Telnet과 자료 유실시 Message service

그림 7의 TX board와 Switch Board간 연결 불량은 RJ45 커넥터 및 케이블의 문제로 커넥터는 최소 750회 이상 재접속이 가능하다고 안내되고 있으며, 아래와 같은 통신문제가 나타날 수 있다.

나타나는 증상은 연속성이 없는 문제로 꼬임, 결함, 끊어진 케이블, 터미널의 불량 발생 등으로 인한 물리적 손상을 배제할 수 없다. 부두에 접안된 상태에서 초기 부팅 이후 네트워크에 문제 발생하는 경우가 많이 발생되었으며, 케이블을 분리 후 동일한

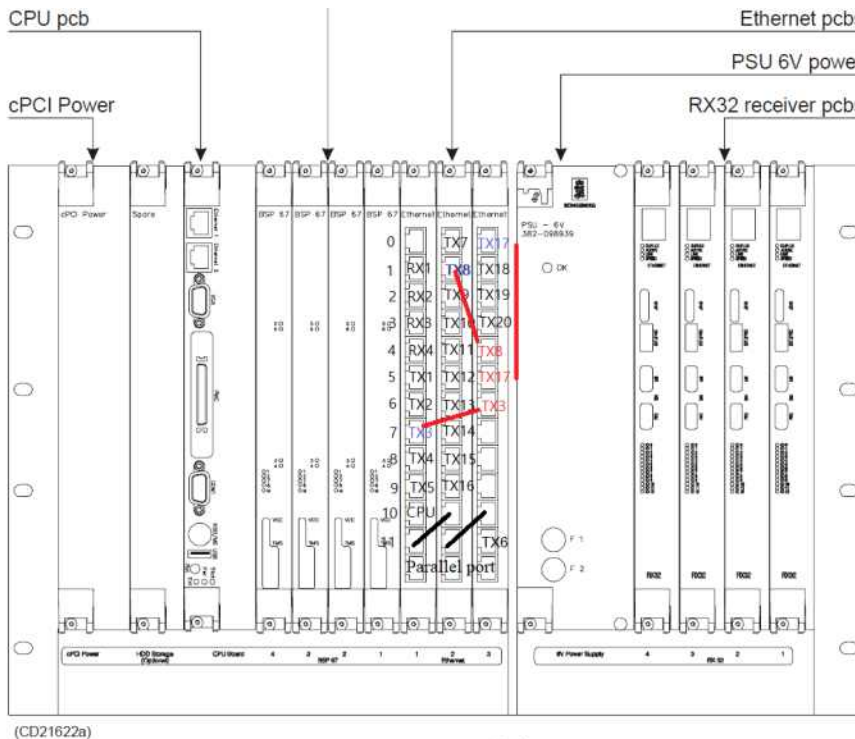
Telnet을 통하여 기록된 자료에는 board 3, 7, 17에서 주로 발생하였다. 1차로 재설치하였으며, 추가적으로 3, 7, 8, 9, 14, 17에서 발생하여 재 고정하였다. 그럼에도 불구하고, 3, 8, 17번은 재 발생되어 Switch board의 포트를 그림 8과 같이 변경하였으나, 변경이후에도 3, 17번에서 오류가 발생하여, 지속적인 관찰이 필요하였다.

그림 8. 네트워크 케이블 결선도(1차 변경/붉은색)

8번 17번 3번에서 오류가 재 발생되어 사용하지 않는 포트가 그림 8)과 같이 이동하였고, 8번을 제외하고는 3번과 17번에서 일정시간이후 재 발생되었다. 지속적인 관찰을 통한 수리가 필요하다.

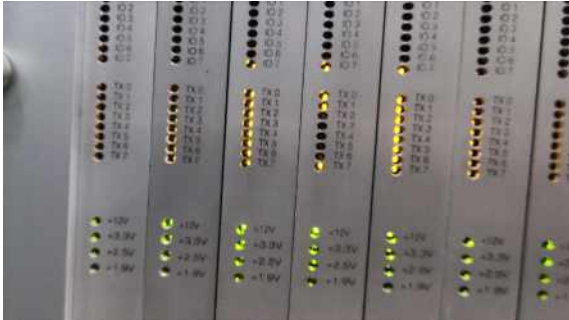
이 기간 동안 TX board의 상태는 그림 9와 같이 TX0~7번까지의 LED가 멈추게 되며, 음파발사주기(ping rate)은 감소되고, TRU Unit의 음파발생 소리도 느려짐이 확인되었다. 20개의 TX 및 RX Board는 각각의 인터넷규약주소(IP address)로 설정되어 있다.

그림 9. 네트워크 오류 시 TX board 멈춤 현상

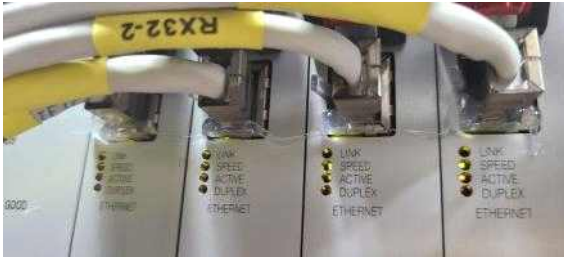
전면 창의 작은 충격에도 신호 전송의 문제가 나타났다. 움직임을 최소화하기 위하여 Glue Gun으로 그림 11과 같이 커넥터를 고정하였다. 각 다중음향측심기별 네트워크

그림 11. 글루건(Glue Gun)이용 고정

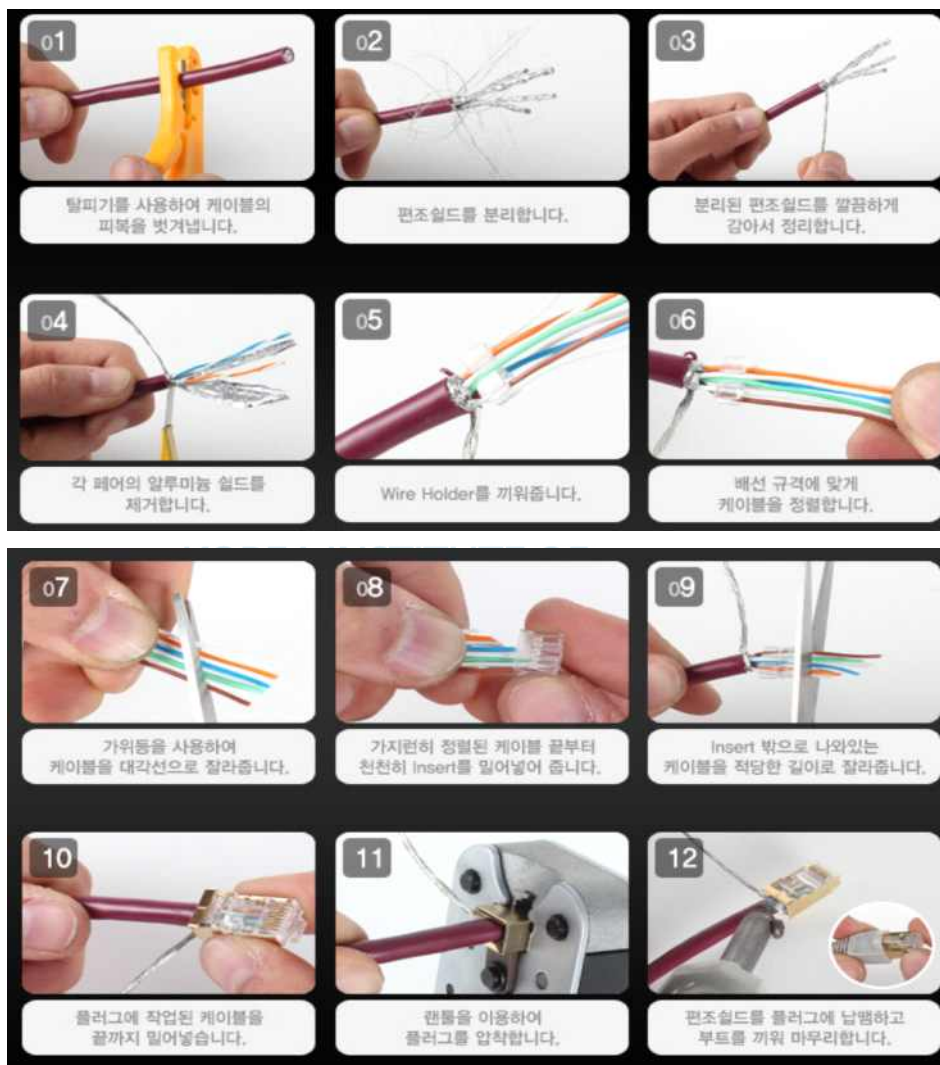
그림 11. LAN 커넥터 작업 방법(강원전자)

표 3과 같이 사용할 수 있는 케이블은 시스템별로 다르나, 모든 시스템에 기술적으로 호환성을 가지며, KC 형식승인 획득 및 RoHS인정, Three Prongs 핀을 가진 제품으로 단/연선 케이블에 최적화된 성능이 우수한 CAT.7 SSTP cable 및 커넥터를 아래와 같이 구매하였다. 그림 11과 같이 케이블의 제작은 강원전자의 작업방법을 참고하였다.

구매된 케이블은 0.5m 및 1m로 각 케이블의 길이에 따라 조절 및 절단하고, 기존 제작된 반대편 커넥터를 활용함으로 제작 시 발생될 수 있는 문제를 최소화하는 것이 중요하다. RJ45는 50 μ 인치, 1.27 μ m 금도금으로 산화, 녹 방지 및 신호전달이 우수하며, 폴업구조로 간섭 간섭방지. 접촉불량으로 신호저하 및 누화현상을 예방한다.

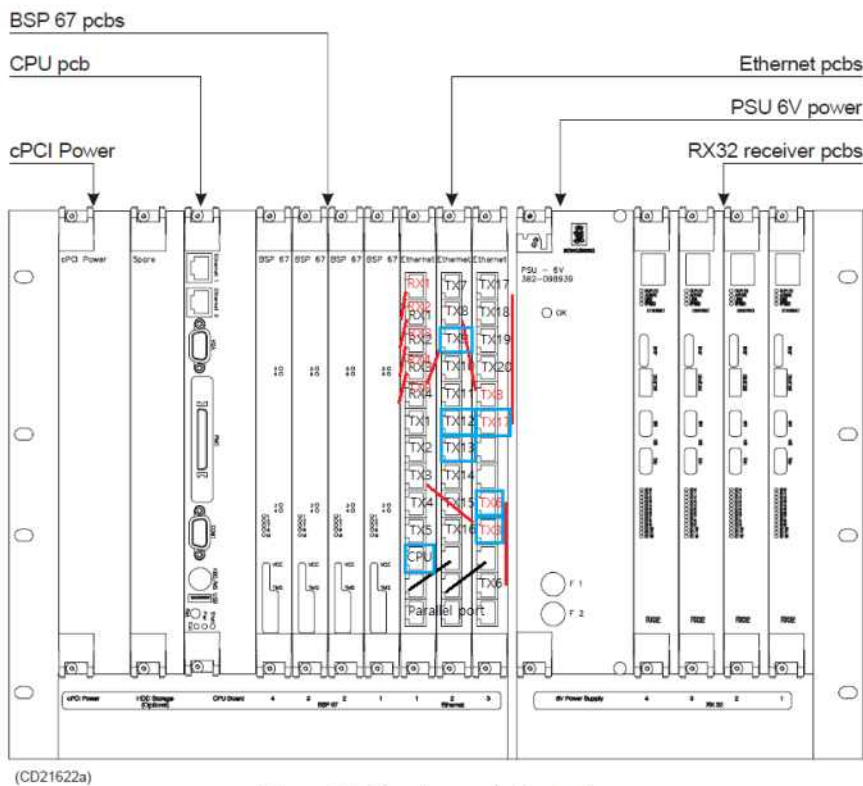
그림 12. 최종 결선도(붉은색 및 붉은색 라인/포트이동, 푸른색 사각형/신규 제작)

BIST 및 Telnet를 통한 장비의 상태 확인결과 모든 보드는 정상적으로 동작하였으며, 오류 시 나타나는 현상은 나타나지 않았다. Port를 변경한 것은 9개이며, CAT 7 SSTP로 신규 제작 및 교체한 것은 7개로 그림 12와 같다.

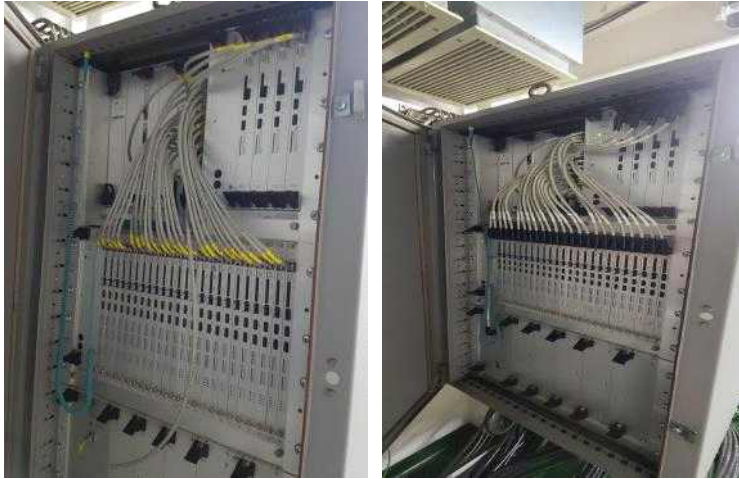
2018년 11월 2일 조사선 이사부호(EM 122)의 네트워크 발생 문제에 대하여 대리점은 제작사를 통하여 기존 네트워크 케이블과 다른 TX Board 쪽이 90도로 구부러진 L형의 케이블을 제공하여, 그림 13과 같이 모두 교체되었다.

그림 13. 이사부호 네트워크 케이블 교체전(좌), 교체후(우)

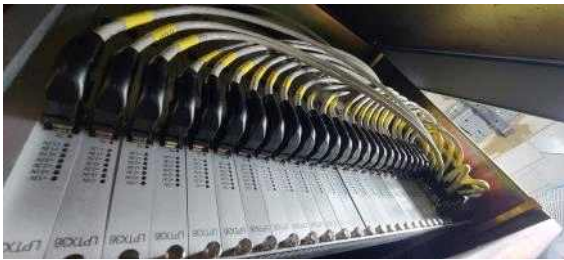
2022년 도입된 온누리호의 최신 다중음향측심기(EM 124)는 동일한 L형 케이블이 사용됨을 그림 14와 확인할 수 있다.

그림 14. 온누리호 EM124의 네트워크 케이블
