본 보고서를 “첨단 항로표지 수중구조물 기술개발” 과제의 최종보고서로 제출합니다.

과 제 명	(국문) 첨단 항로표지 수중구조물 기술개발					
	(영문) Development of high-tech light beacon structures for the safe navigation of vessels					
주관연구기관	한국해양연구원		총괄연구 책임자	(소속) 연안개발·에너지연구부		
참 여 기 업				(성명) 오 영 민		
총연구개발비 (578,050 천원)	계	578,050 천원	총연구기간	2006.10.01~2008.11.30 (2년2월)		
	정부출연금	478,050 천원	총참여 연구원수	총 인 원	14	
	기업부담금	100,000 천원		내부인원	11	
	연구기관부담금			외부인원	3	
국제공동연구	공동연구과제명					
	공동연구기간		상대국연구기관명 (상대국연구책임자)			
위탁연구	연구기관명	(주)한동이앤씨		연구책임자	김 승 현	
<p>○ 연구개발 목표 및 내용(개조식)</p> <ul style="list-style-type: none"> ▪ 동·서·남해안에 설치된 기존 등표 구조물의 형식과 공법, 현재 상태 등 분석 ▪ 기존 등표의 설계기준 보완 및 유지관리, 보강공법 개발 ▪ 새로운 형식의 첨단 등표 구조물 개발 <p>○ 연구결과</p> <ul style="list-style-type: none"> ▪ 세굴 발생 등표에 대한 현지 실태조사 실시 및 현장조사 기록표(checklist) 작성 ▪ 기존에 미비하였던 등(입)표 기초의 보수보강 및 안전점검 지침 마련 ▪ 기존 항로표지 업무편람 등의 등표구조물 설계기준의 내용 보완 (지진하중 추가, 말뚝식 기초에 대한 고려, 앵커 설계 반영 등) ▪ 암반 기초를 손상하지 않고 설치가 가능한 비굴착 중력식 등표구조물 개발 및 시공성 평가 ▪ 수심이 깊은 해역에서 장점이 있는 파일테크식 등표구조물 개발 및 수리특성 평가 ▪ 육안조사 없이 세굴에 의한 구조안정성을 평가할 수 있는 세굴평가시스템 기반기술 개발 <p>○ 연구성과 활용실적 및 계획</p> <ul style="list-style-type: none"> ▪ 보수보강 및 안전점검 지침 활용에 따른 등표구조물의 수명 연장 효과 ▪ 등표 신설 및 보수보강 시 비굴착 중력식 등표 및 파일테크식 등표구조물 적극 반영 ▪ 상시진동계측에 의한 기초세굴 평가시스템을 활용한 등표 상시 유지관리 가능 ▪ 등

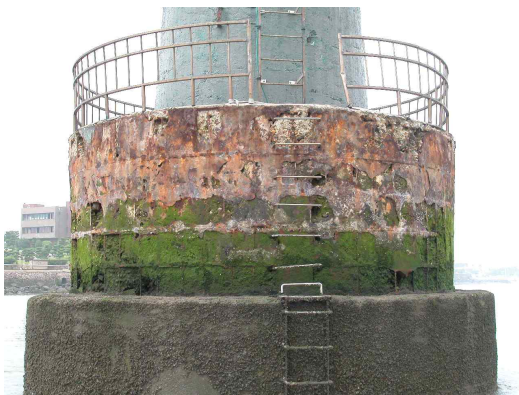
<그림 1-2-2> 전망산 등표 기초 파손 전경

암초가 항상 수면 아래에 있는 경우나, 해수면 위로 노출되는 시간이 길지 않은 경우에는 시공에 상당한 어려움이 있으며, 기상조건이나 해상조건에 따라 시공을 위한 선박과 장비의 운용에 많은 제약이 있기 때문에 시공 환경이 매우 열악하다. 그러나 현재 등표의 설계와 시공에 충분하지 않은 예산이 투입되고 있기 때문에 안전하고 완벽한 시공이 원활하게 이루어지지 않고 있는 것이 현실이다. 이와 같은 현실에서 파랑과 조류 등으로 인하여 기초가 파손되고(<그림 1-2-2>, <그림 1-2-3> 참조), 결국 등표 자체가 훼손되는 사례가 빈번하게 발생하고 있다.

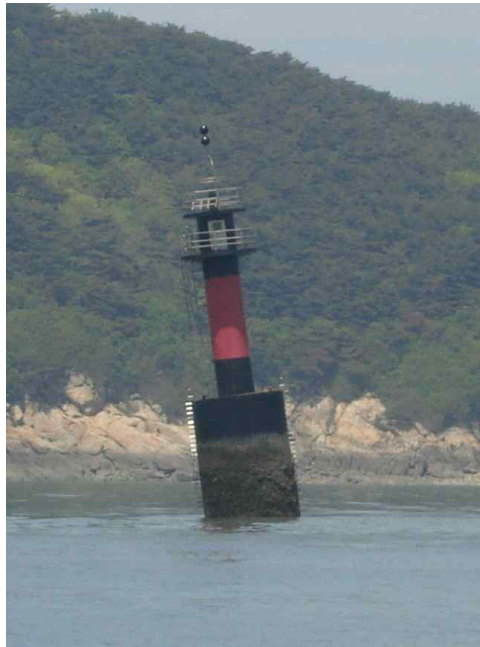
<그림 3-2-1> 서포리 등표의 모습

서포리 남방등표는 현재 한쪽으로 심하게 기울어 있는 상태이며, 이에 따라서 2009년에 보수 보강 계획이 추진중에 있다. 현재 국내에 설치된 등표 중에서 서포리 등표의 손상 및 기초 세굴 상태가 가장 심각하다고 판단되어 수중 정밀조사를 수행하였다.

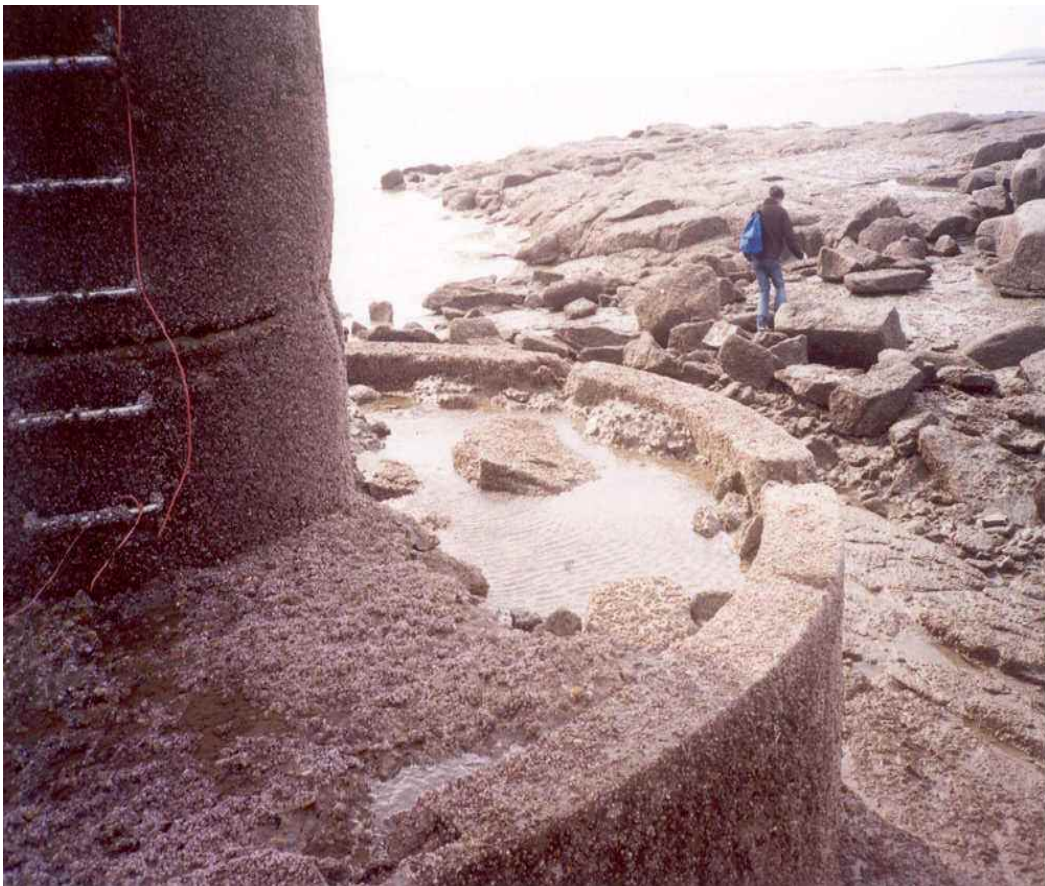
<그림 3-2-12> 보수·보강 전 작은구들돌 등표의 현장사진

인천청 관할 작은구들돌 등표에 대한 현지조사를 2008년 6월 12일에 실시하였다. 작은구들돌 등표는 <그림 3-2-12>에 보인 것처럼 등표의 기초 세굴 및 손상이 심각하였으나, 최근에 새롭게 보수·보강을 시행하였으며 현장 조사는 보수·보강이 이루어진 후에 실시하였다. 금회 현장조사 시의 모습을 <그림 3-2-13> 및 <그림 3-2-14>에 제시하였다.

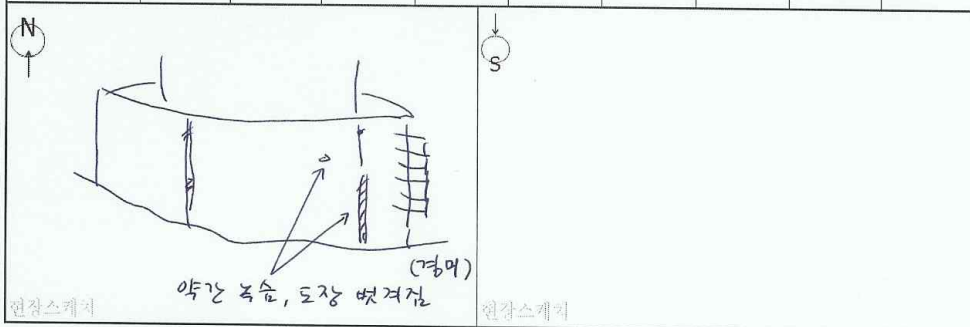
<그림 3-2-15> 작은구들돌 등표 현장조사 기록표

<그림 3-2-15>에는 작은구들돌 등표에 대한 현장조사 결과를 정리한 현장조사 기록표 (Checklist)를 제시하였다. 이 등표구조물 기초부는 조사항목에 해당하는 손상이 발생하지 않은 것으로 평가되었다.

조사부위 (표식번호)	경사		활동	세굴	균열	마모/ 침식	박리/ 탈락	유실	파손
	방향	경사							
좌 등	37°	40'	16" N						
	126°	23'	17" E						
* 주민의 다른 사항 없음.

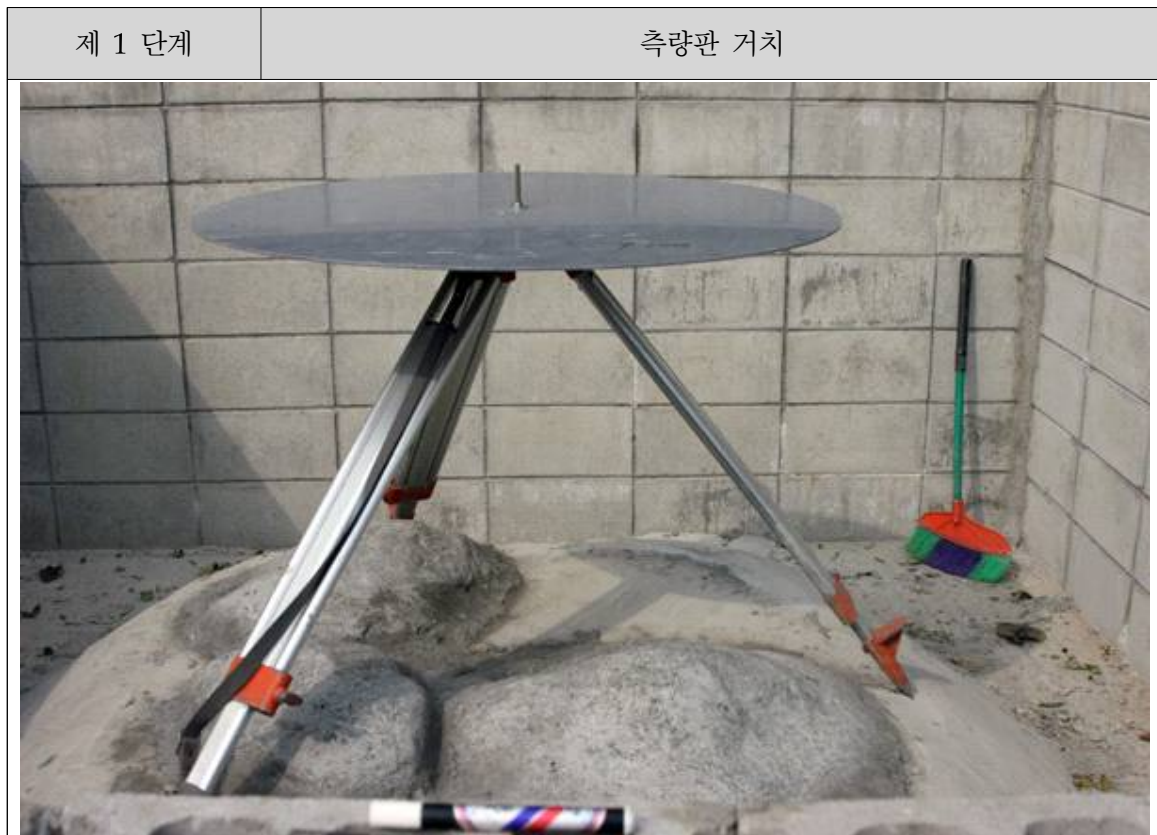
아래의 그림은 실험의 진행과정을 순서대로 사진으로 정리한 것이다.

제 2 단계

레벨측량
