KIOST-TR-2023-0407

연구선 윈치 케이블 손상 원인 및 방지법

Causes and Prevention of Damage
on the Winch Cable of the Research Vessel

KIOST

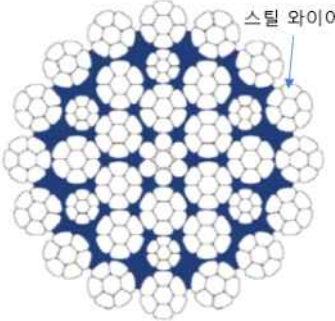
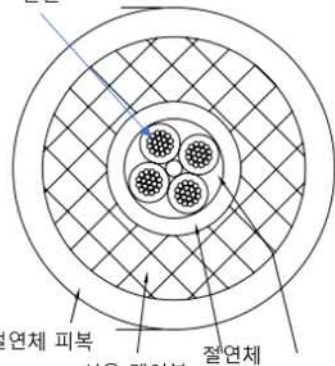
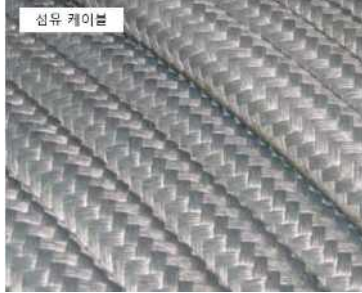
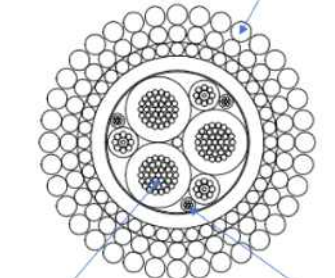
표 1. 이 사부호 보유 원치 케이블 (참조 자료: 각 원치 케이블 사양서)

a) **일반 목적 원치 케이블**은 스틸 와이어 재질로 만들어진 케이블로 다목적 용도로 사용된다. 연구조사 작업 시 통신 및 전원 공급이 불필요한 연구 장비 운용 시 사용된다. 일반 목적 원치 케이블이 사용되는 대표적인 연구 장비로는 퇴적물 그랩, 플랑크톤 네트, 피스톤 코어러, 박스 코어러, 멀티 코어러, 드렛지 등이 있으며, 무어링 부이 설치 및

<p>전선 절연체 피복 섀드 케이블 절연체</p>
<p>a. 일반 목적 원치 케이블</p>	<p>b. CTD 원치 케이블</p>	<p>c. UCC 원치 케이블</p>

<p>스틸 와이어 전선 케이블 광케이블</p>
<p>d. GPC 원치 케이블</p>	<p>e. DTW1 케이블</p>	<p>f. DTW2 케이블</p>

b) **CTD 원치 케이블**은 스틸 와이어, 동축 케이블 및 션드 케이블로 구성되어 있다. CTD를 운용하기 위한 전용 케이블로 사용되며, 우리원이 보유한 모든 연구선에 설치되어 있다.

c) **UCC 원치 케이블**은 절연체 피복, 섬유질 와이어 및 전선 케이블로 구성되어 있으며, UCC 장비 전용으로 사용된다. UCC 원치 케이블은 이사부호에만 설치되어 있다.

d) **GPC 원치 케이블**은 섬유질 케이블로 만들어졌으며, 중성 부력 특성이 있다. GPC, 플랑크톤 네트 및 무어링 부위 설치에 사용되며 이사부호에만 설치되어 있다.

e) **DTW1** 및 f) **DTW2** 케이블은 스틸 와이어, 광케이블 및 전원 케이블로 구성되어 있다. **DTW1**은 1개의 광케이블과 1개의 동축 케이블로 구성되어 있으며, **DTW2**은 3개의 광케이블과 3개의 전원 케이블로 구성되어 있다. DTW 케이블은 광케이블 통신 또는 전원 공급이 필요한 연구 장비에 사용되며, 사용되는 대표적인 연구 장비로는 무인 잠수정 (ROV), TV grab, 심해저 카메라 및 모크네스 등이 있다. 이사부호에 DTW1 및 DTW2 원치 케이블이 설치되어 있으며, 온누리호에 DTW2 원치 케이블이 설치되어 있다.

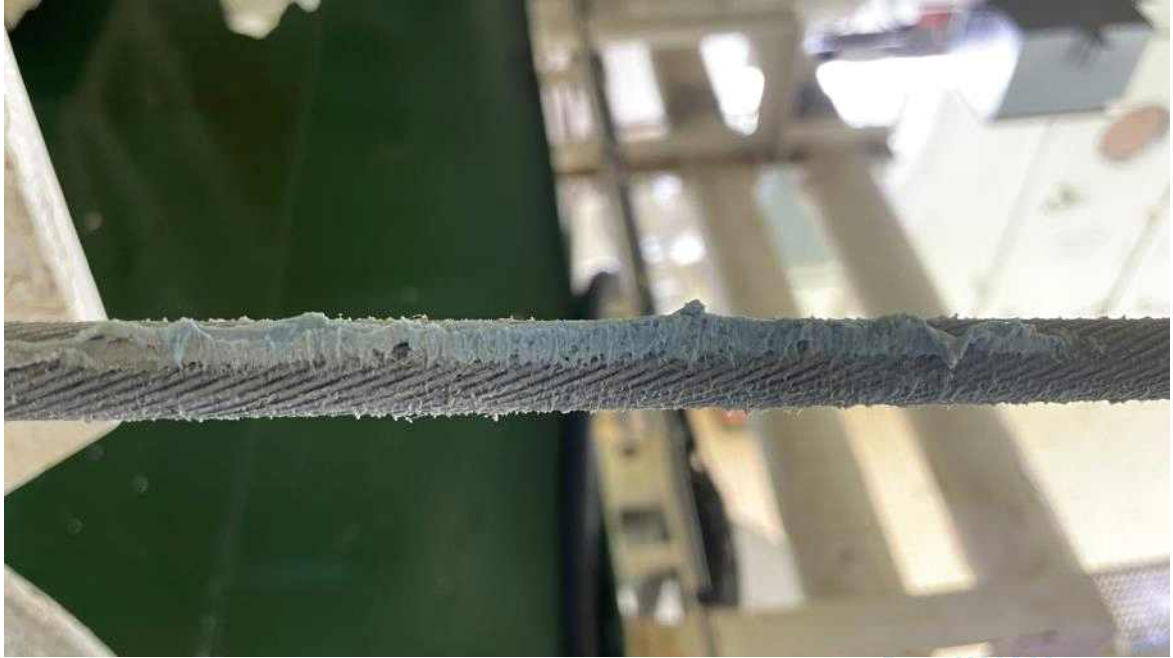
i) 사용 기한에 따라서 자연 발생하는 부식에 의한 손상은 그림 2와 같이 윈치 케이블에 도포된 그리스가 오랜 사용 기간 및 많은 사용 횟수로 인하여 제거되어 금속 재질로 이루어진 와이어 부분이 그림 3과 같이 녹이 발생하고 부식되어 그림 4와 그림 5와 같이 손상되는 경우이다. 그리스는 윈치 케이블 전체에 도포되어 있으며 윈치 케이블 간 또는 다른 물체와 마찰로 발생하는 마모 손상과 해수에 의해 발생하는 부식 증상을 방지하는 목적으로 사용된다. 도포된 그리스는 윈치 케이블의 사용량에 따라서 점차 자연 감소되어 그리스가 완전히 소실되어 와이어 케이블의 부식이 시작되고 윈치 케이블 전체 수명이 급속도로 감소하게 된다.

그림 2. 이사부호 CTD 원치 케이블 신품에 도포된 부식 손상 방지용 그리스(윤활유)

- 사용 후 청수를 사용하여 윈치 케이블의 세척 방법 (해수 제거)
- 그리스 (윤활유)를 정기적으로 바르는 방법
- 윈치 케이블의 절단 하중을 정기적으로 확인하는 방법
- 윈치 케이블 전체를 정기적으로 교체하는 방법

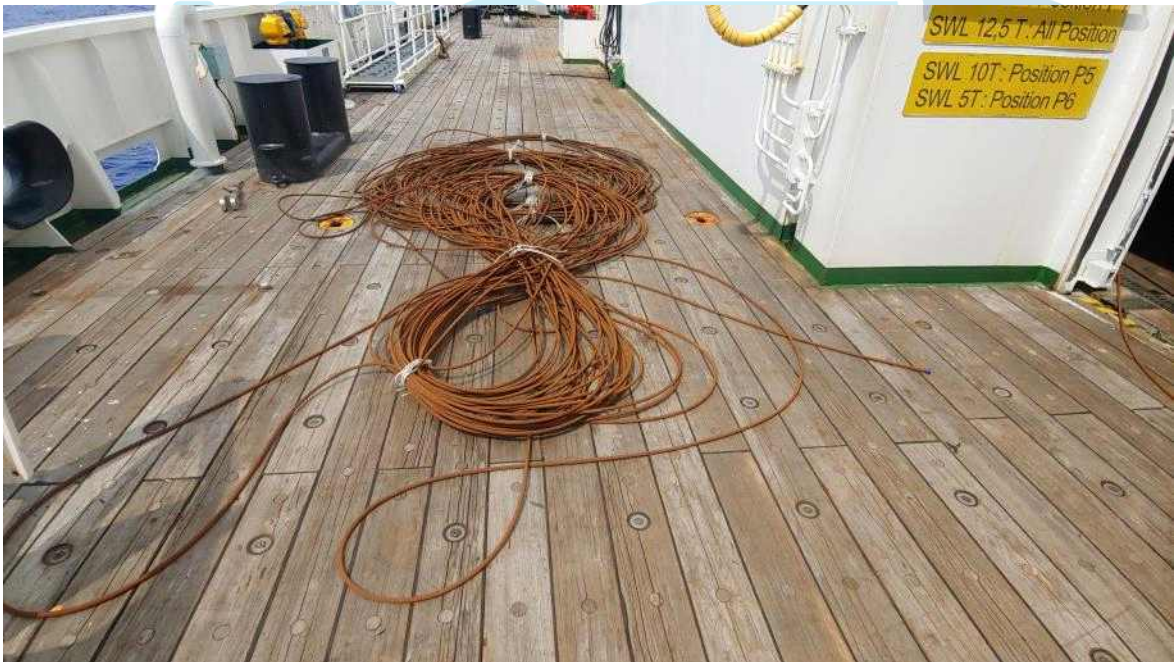
그림 3. 이사부호 CTD 원치 케이블 와이어에 발생한 산화 부식(녹) 현상

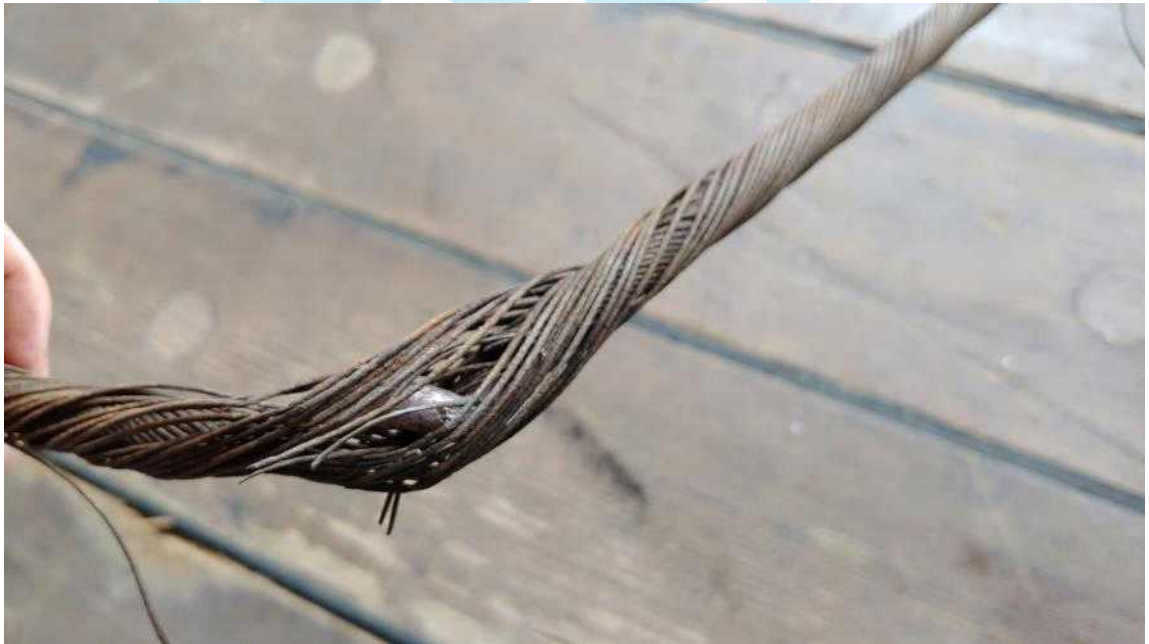
윈치 케이블의 부식에 의한 손상은 사용량이 가장 많은 CTD 윈치 케이블에서 발생하거나, 다음으로 사용량이 많은 일반 목적 윈치 케이블에서 발생한다. 2022년 10월 15일 이사부호를 활용한 서태평양 탐사에서 해수 및 해양 물리 프로파일을 취득하기 위해서 CTD 운용하는 과정에 윈치 케이블이 수심 5,855m 부근에서 절단된 사고로 CTD 시스템 장비를 유실한 사고가 보고 되었다. 또한, 2023년 9월 이어도호 울릉도 인근 해역에서 저질 시료 채취를 위한 그랩을 이용하여 해저면 퇴적물을 취득하는 과정에서 일반 목적 윈치 케이블이 절단되어 해당 장비를 유실한 사고가 보고되었다. 윈치 케이블 부식에 의한 손상은 윈치 케이블에만 영향을 미치는 것이 아니라 해당 윈치 케이블을 사용하는 연구 장비가 함께 유실되는 치명적인 문제를 유발한다. 따라서, 윈치 케이블 손상 원인 중 가장 주의를 기울여야 할 문제점이라고 볼 수 있다.

그림 5. 이사부호 CTD 원치 케이블 내부 와이어 부식으로 인한 절단 증상

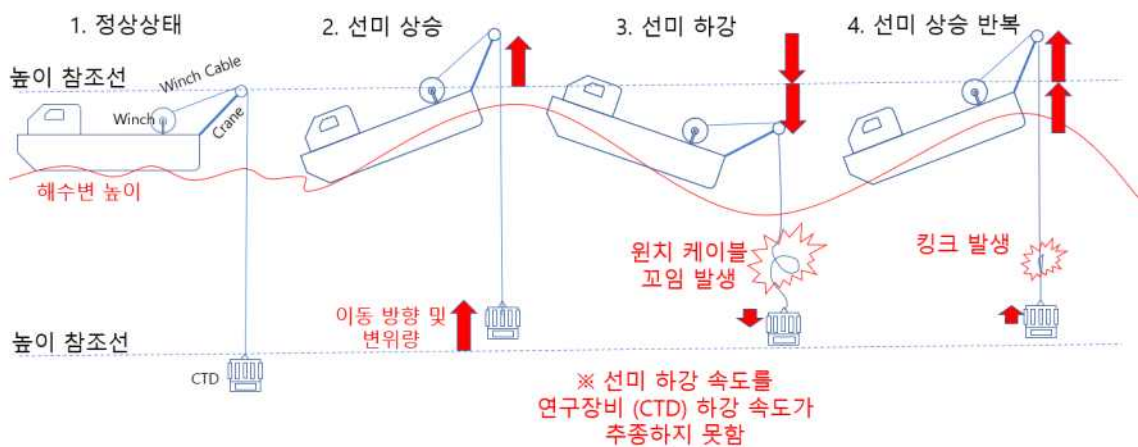
ii) 해상 상황에 따라 발생하는 환경적 요인에 의한 손상은 해수면 표층의 너울과 해수 중층의 강한 해류와 관계가 있다. 이 증상은 그림 6의 해수면 높이와 같이 해상 상황 악화로 너울이 발생하면 연구선의 선수와 선미가 위아래로 움직이는 피칭 움직임에 의해서 크레인의 높이가 변화하며 윈치 케이블에 킹크 (Kink, 그림 8 참조)를 유발한다. 또한, 그림 7의 정상 상태와 같이 연구 장비 진수 및 회수 시 윈치 케이블의 회전수를 추종해야 하지만 강한 해류 환경에서는 연구 장비의 모양 및 무게에 따라서 윈치 케이블의 회전수를 추종하지 못하는 경우 윈치 케이블 킹크 현상이 발생한다. 킹크는 윈치 케이블 손상 증상 중 가장 많이 발생하는 사례로 연구 사업에 가장 많은 지장을 주었다. 킹크로 인하여 케이블이 절단된 사례는 보고되지 않았다. 하지만 CTD 윈치 케이블, DTW1 (그림 9-12 참조) 및 DTW2 케이블의 경우 통신용 전선 및 광케이블이 단선된 문제점이 보고된 바 있다.

그림 6. 너울에 의해 발생하는 윈치 케이블 킹크 발생 상황 개념도

- 너울이 크거나 해류가 강한 경우 윈치 케이블 사용을 자제 (파고 높이 및 해류의 강도에 따라 운영 가능 여부를 결정해야 함)
- 너울이 큰 경우에도 윈치 케이블을 사용해야 하는 경우 연구 장비에 중량물을 추가로 설치하여 선미 하강 시 (그림 6.3 참조) 연구 장비가 윈치 케이블 변위를 빠르게 추종하도록 운영
- 너울이 크거나 해류가 강한 경우 윈치 케이블을 사용해야 하는 경우 윈치 속도를 평상시 대비 50% 이상 감소하여 운영
- 해류가 강한 경우 회수 시 (그림 7.4 비정상상태-회수) 표층에서 연구 장비를 바로 공기 중으로 올리지 않고 누적된 윈치 케이블 회전수를 보상하도록 일정 시간 표층 대기 후 장비를 회수

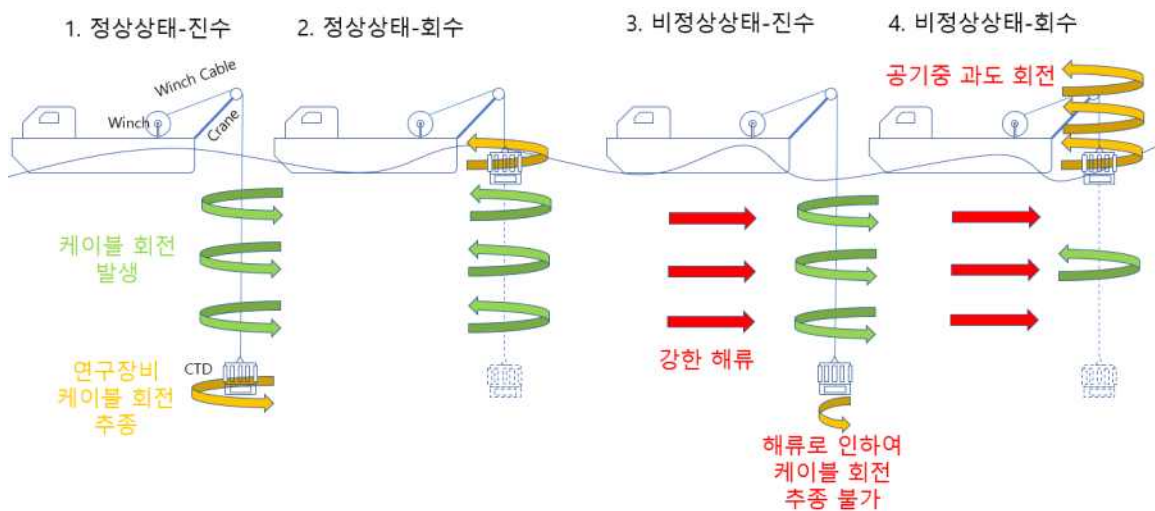
그림 7. 강한 해류에 의해 발생하는 윈치 케이블 킹크 발생 상황 개념도

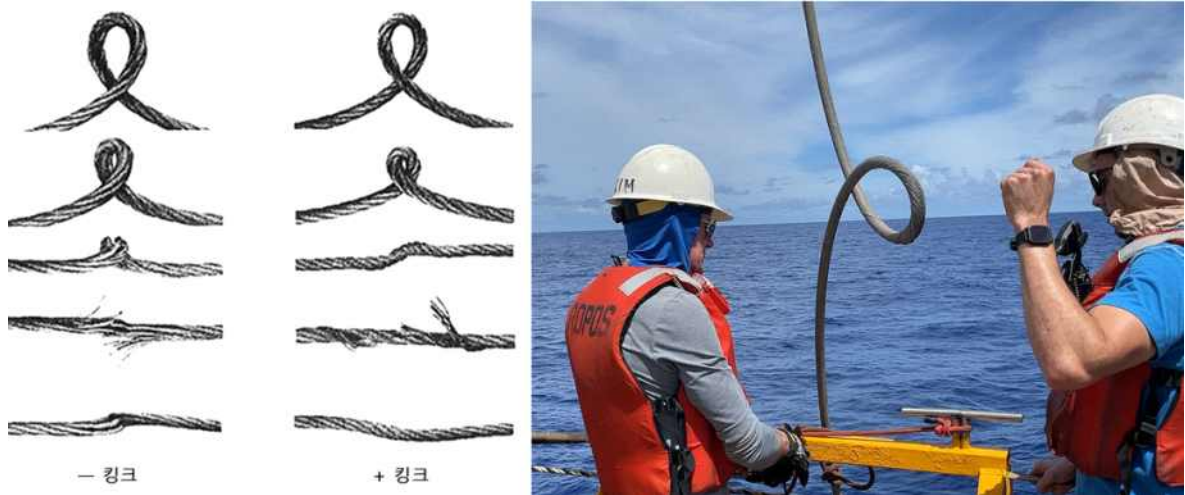
그림 8. 윈치 케이블 킱크의 예시(좌측, 참조 자료: 서교알엔피, 와이어로프 사용시 주의사항) 및 2023년 4월 이사부호에서 ROV 운영 시 발생한 윈치 케이블 킱크 실제 장면 (우측)

윈치 케이블에 킱크가 발생하는 경우 절단 하중 감소율이 발생하며, + 킱크 케이블의 경우 20~50%, - 킱크 케이블의 경우 35~60% 및 킱크된 윈치 케이블을 직선화한 로프의 경우 약 20%로 연구 장비 운영 시 치명적인 문제가 발생할 수 있다 (참조 자료: 서교알엔피, 와이어로프 사용시 주의사항). 따라서 윈치 케이블 킱크를 예방하는 것이 무엇보다 중요하며, 해상 상황에 따라 발생하는 환경적 요인에 의한 킱크에 의한 손상을 방지하는 방법은 아래와 같다.

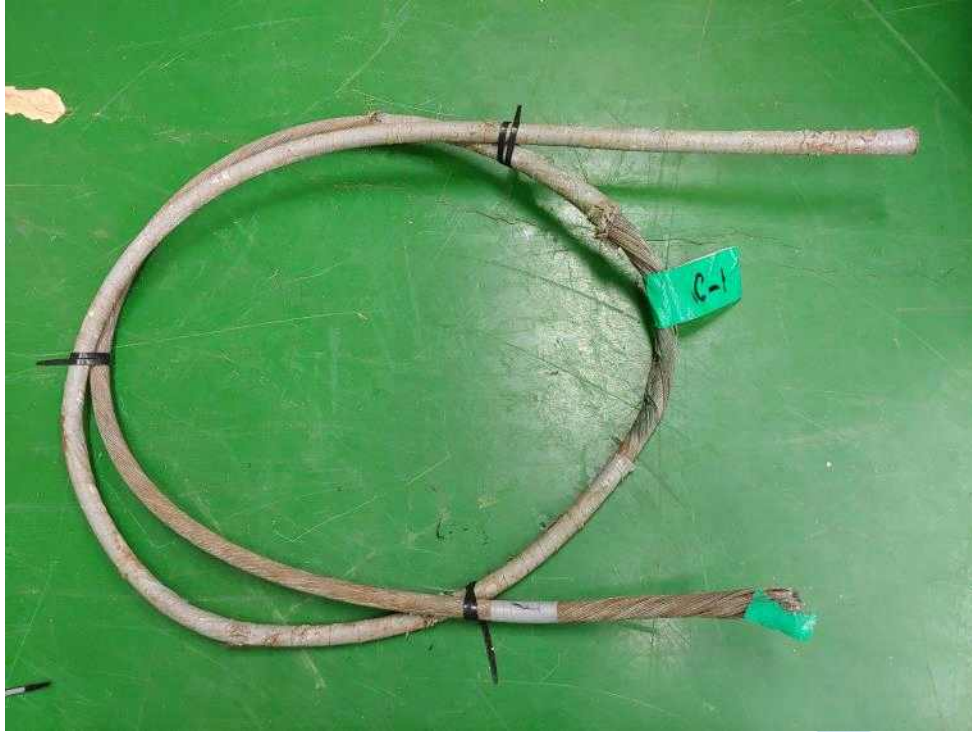
그림 9. 킹크가 발생한 이사부호 DTW1 원치 케이블 샘플

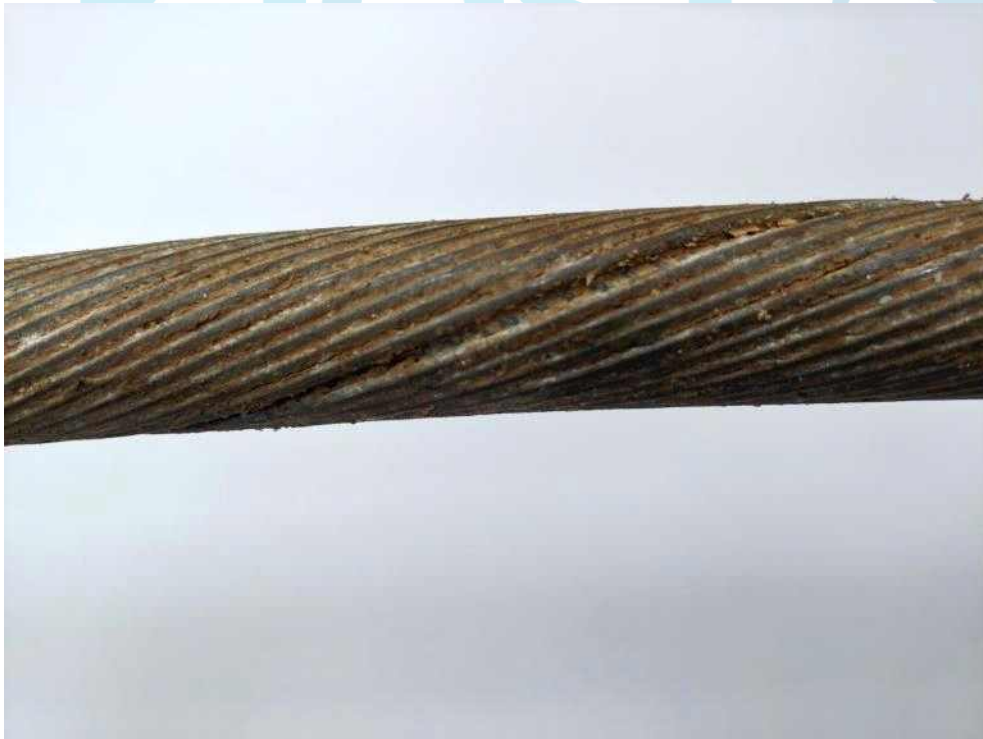
그림 10. 이사부호 DTW1 원치 케이블 킹크 경증상(벌어짐 증상) 확대 사진

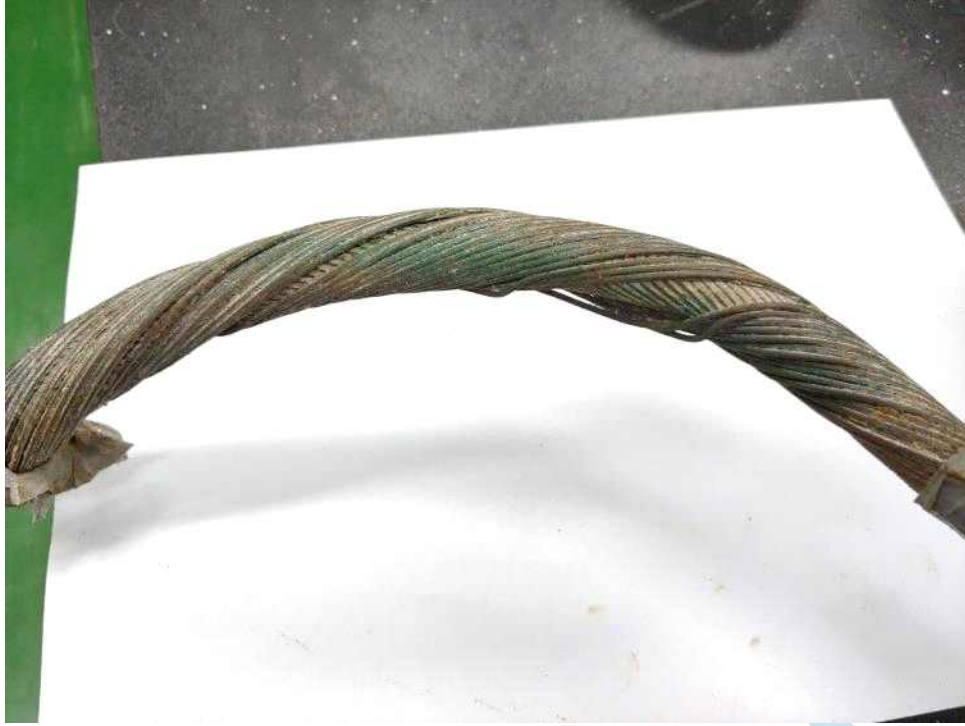
그림 11. 이사부호 DTW1 원치 케이블에 발생한 +킹크 증상 확대 사진

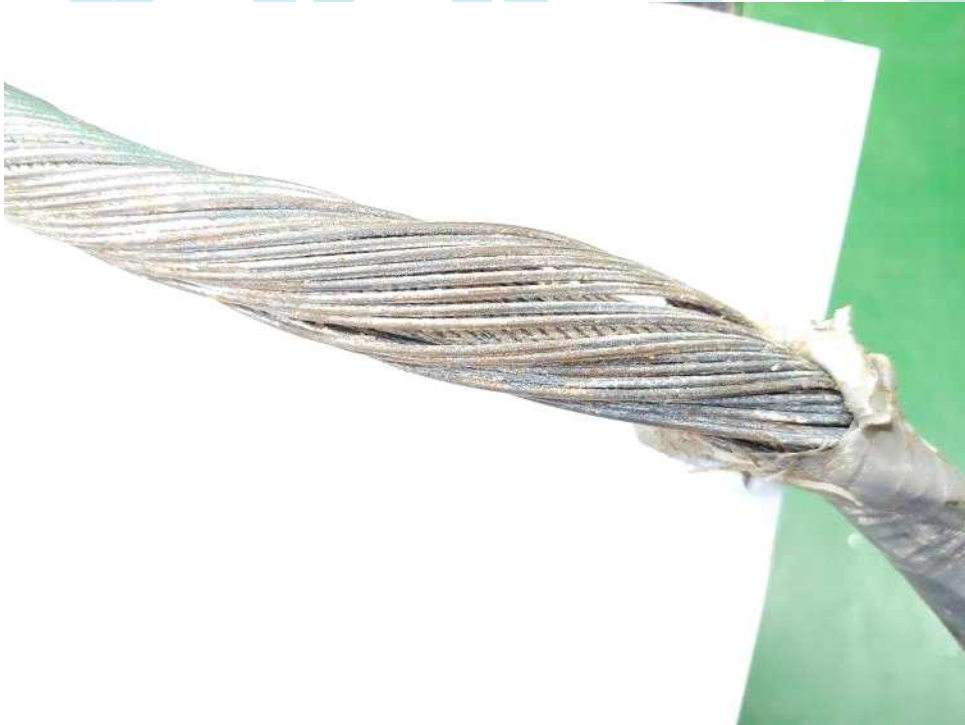
그림 12. 이사부호 DTW1 원치 케이블에 발생한 -킹크 증상 확대 사진

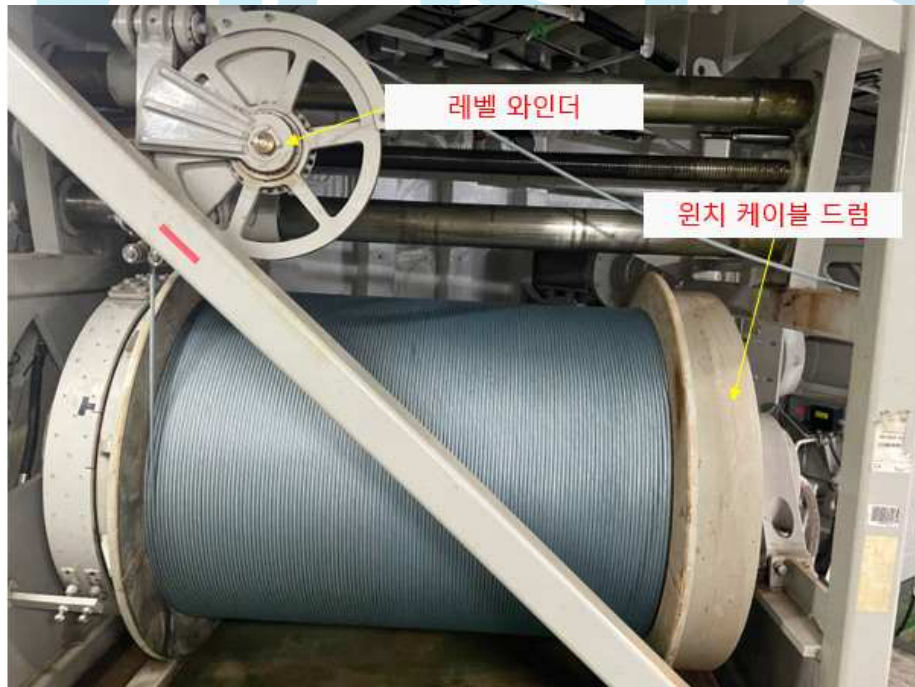
iii) 원치 시스템의 기계적 결함에 의해 발생하는 손상 증상은 주로 원치 케이블 드럼용 레벨 와인더의 오작동으로 유발된다. 그림 13은 이사부호 CTD 원치 시스템 중 원치 케이블 보관 장치인 케이블 드럼, 원치 케이블이 원치 드럼에 일정한 간격을 유지하면 감기도록 가이드 역할을 하는 레벨 와인더 및 원치 케이블을 보여준다. 원치 케이블이 드럼에 감기거나 풀리는 과정에 레벨 와인더가 적절한 위치를 계속해서 유지해야 한다. 하지만 레벨 와인더를 좌우로 이동시키기 위한 기계 장치에 결함이 발생하는 경우 적절한 위치를 유지하지 못하며 원치 케이블이 설계된 해당 적층에 감기지 않고 불규칙한 패턴으로 감기면서 원치 케이블 킁크 또는 그림 14와 같이 케이블 와이어가 마모되며 손상되는 증상이 발생한다.

그림 13. 이사부호 CTD 원치 시스템의 케이블 드럼과 레벨 와인더

- 원치 시스템 운용 시 CCTV를 이용하여 케이블 드럼에 대한 지속적인 모니터링
- 원치 시스템 운용 시 케이블에 걸리는 장력을 계속해서 감시하여 장력 변화가 발생하는 경우 원치 케이블 드럼 부분의 육안 점검 실시
- 원치 시스템 운용 시 알려지지 않은 소음이 발생하면 운영을 중단하고 원치 케이블 드럼부를 점검
- 원치 케이블 운용 방향 전환 시 레벨 와인더의 작동 상태를 확인

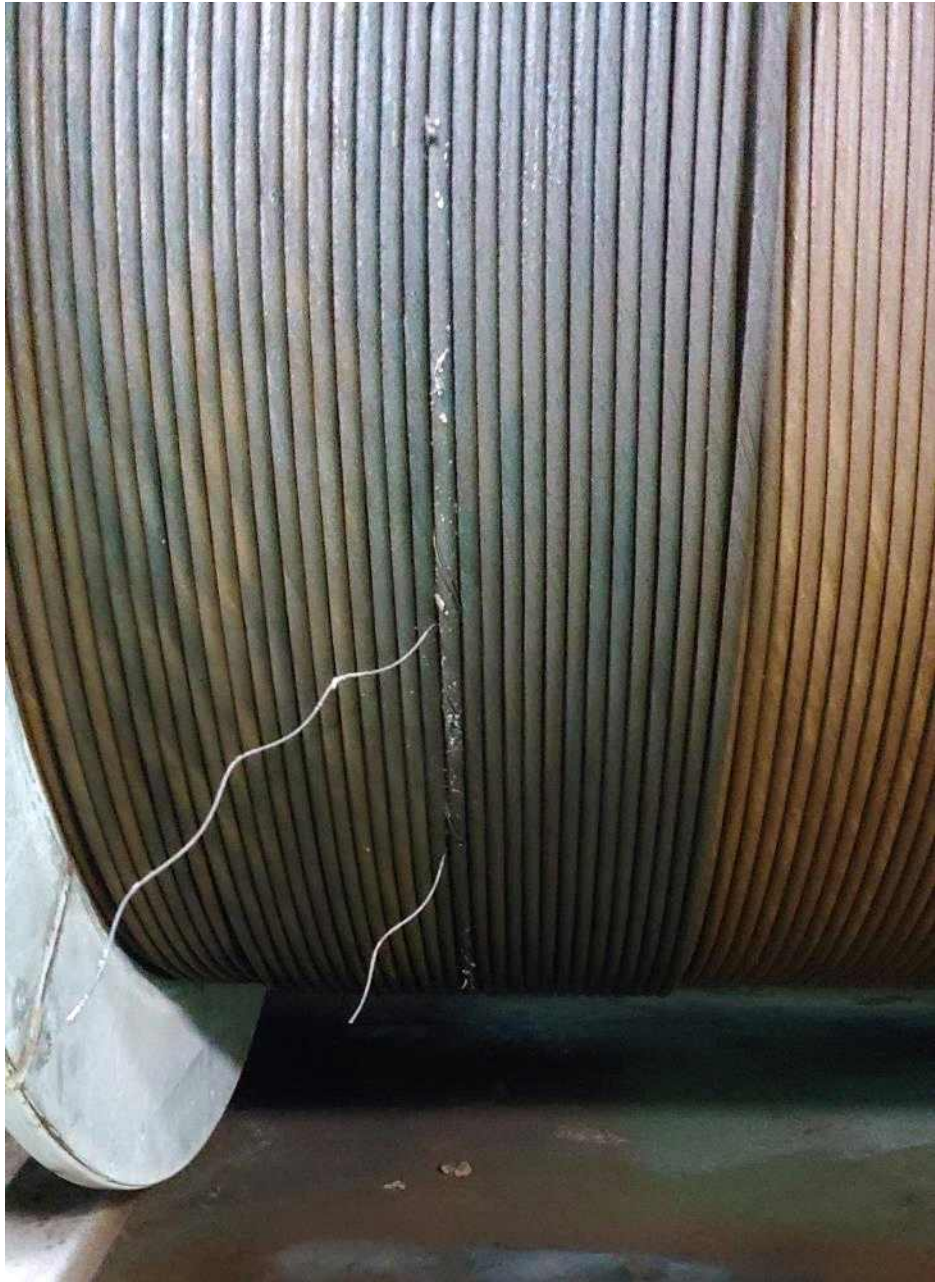
그림 14. 레벨 와인더 오작동으로 손상된 이사부호 CTD 원치 케이블

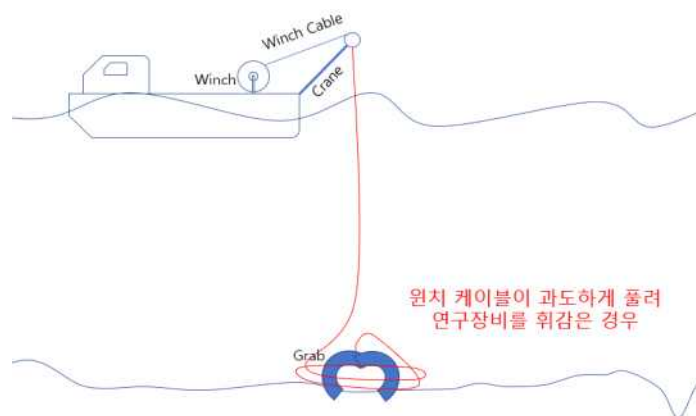
iv) **사용자의 착오로 발생하는 사용자 오류 손상**은 해저에 착저하여 운용하는 연구 장비 운용 시 과도하게 윈치 케이블을 많이 푸는 경우 발생한다. 그림 15, 16과 같이 윈치 케이블이 연구 장비를 휘감아 올라오는 경우 윈치 케이블에 킁크가 발생하며, 그림 17과 같이 연구 장비에 손상을 끼칠 수 있다. 또한, 다수의 윈치 시스템을 보유한 연구선의 경우 하나의 제어 장치를 통하여 윈치 시스템을 제어한다. 이런 경우 여러 종류의 윈치 중 사용하고자 하는 윈치 선택 착오로 인하여 이외의 윈치 시스템이 활성화된 상태에서 제어 입력이 전달되어 착오로 선택된 윈치 케이블이 풀리거나 감기면서 드럼 내부에서 손상되는 경우가 보고된 바 있다.

그림 15. 해저면 시료 채취 장비 운영 시 과도하게 윈치 케이블을 푸는 경우 발생하는 문제점

- 해저면 착저 연구 장비 운용 시 연구선의 피칭 운동을 고려하여 적정 길이의 케이블을 풀어 사용함
- 해상 상황 악화로 너울이 심한 경우 연구 장비 위쪽 윈치 케이블에 부이를 충분히 설치하여 윈치 케이블을 과도하게 풀더라도 케이블이 해저에 쌓이지 않도록 운용
- 연구 장비의 외부 형상을 최대한 간결하게 설계하여 과도하게 풀린 윈치 케이블이 연구 장비를 휘감아 올리지 못하도록 설계
- 특정 윈치 시스템을 선택하여 운용 경우 2인 이상이 작업에 참여하여 장치를 제어하는 운용자 1명 및 윈치 드럼부 작동 상태를 확인하는 현장 확인자 1명이 작업을 수행하며, 윈치 제어 명령 입력 즉시 윈치 시스템이 가동하지 않으면 바로 정지하여 윈치 시스템 선택 오류 유무를 파악함
- 특정 윈치 시스템을 선택하여 운용 시 해당 장치의 모니터링 값(윈치 케이블 길이, 장력 등) 및 CCTV를 활용하여 윈치 시스템의 응답성을 확인

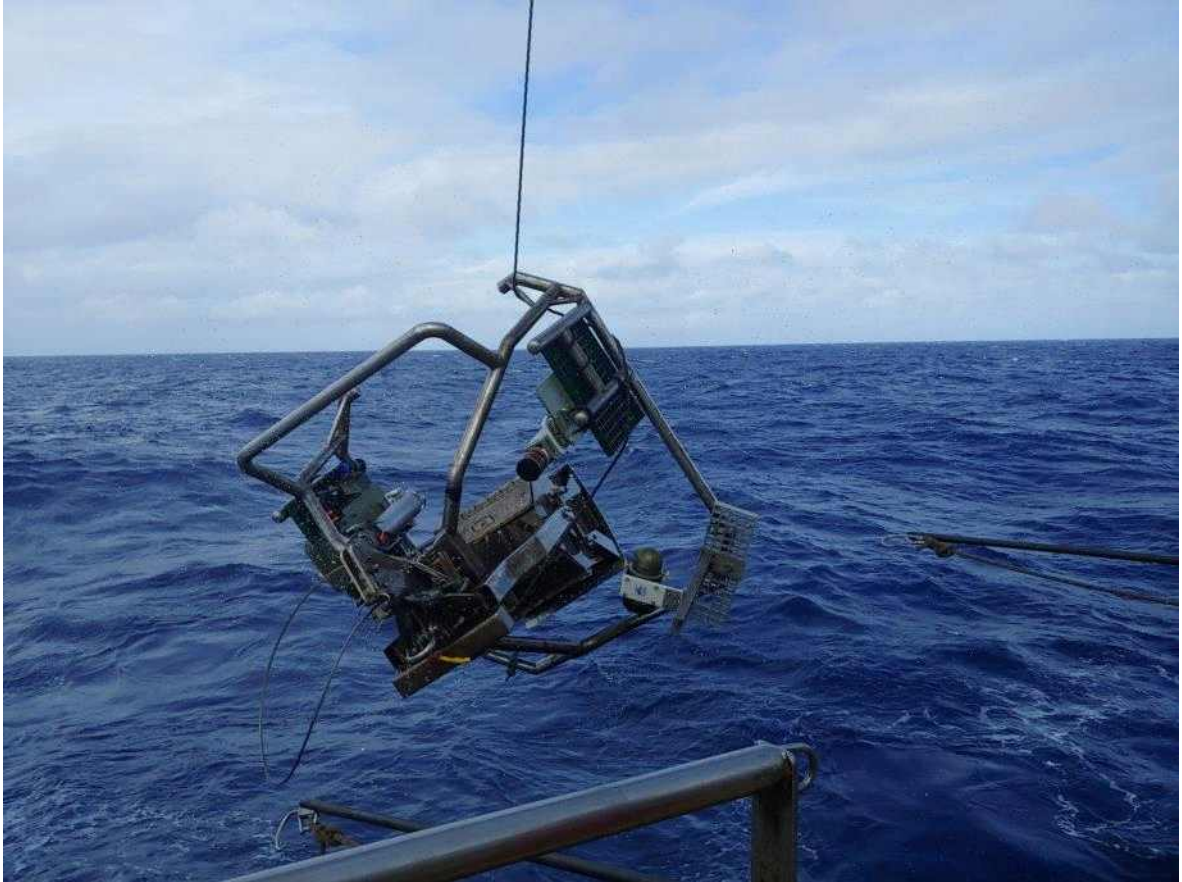
그림 16. 윈치 케이블이 박스코어를 휘감아 회수된 장면

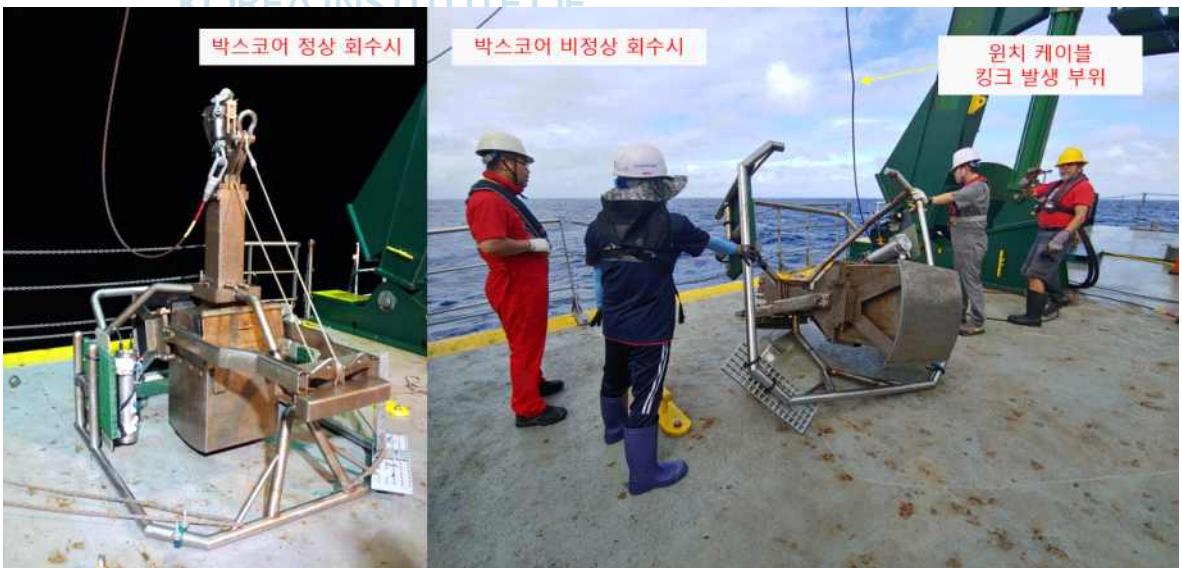
그림 17. 박스코어 정상 회수 및 비정상 회수 (윈치 케이블 킥 발생) 비교
